湛江经济技术开发区东简街道庵里村委 水洋村“3·17”起重伤害事故 调查报告

编制单位：湛江经济技术开发区东简街道庵里村委
水洋村“3·17”起重伤害事故调查组

编制日期：2023年7月9日

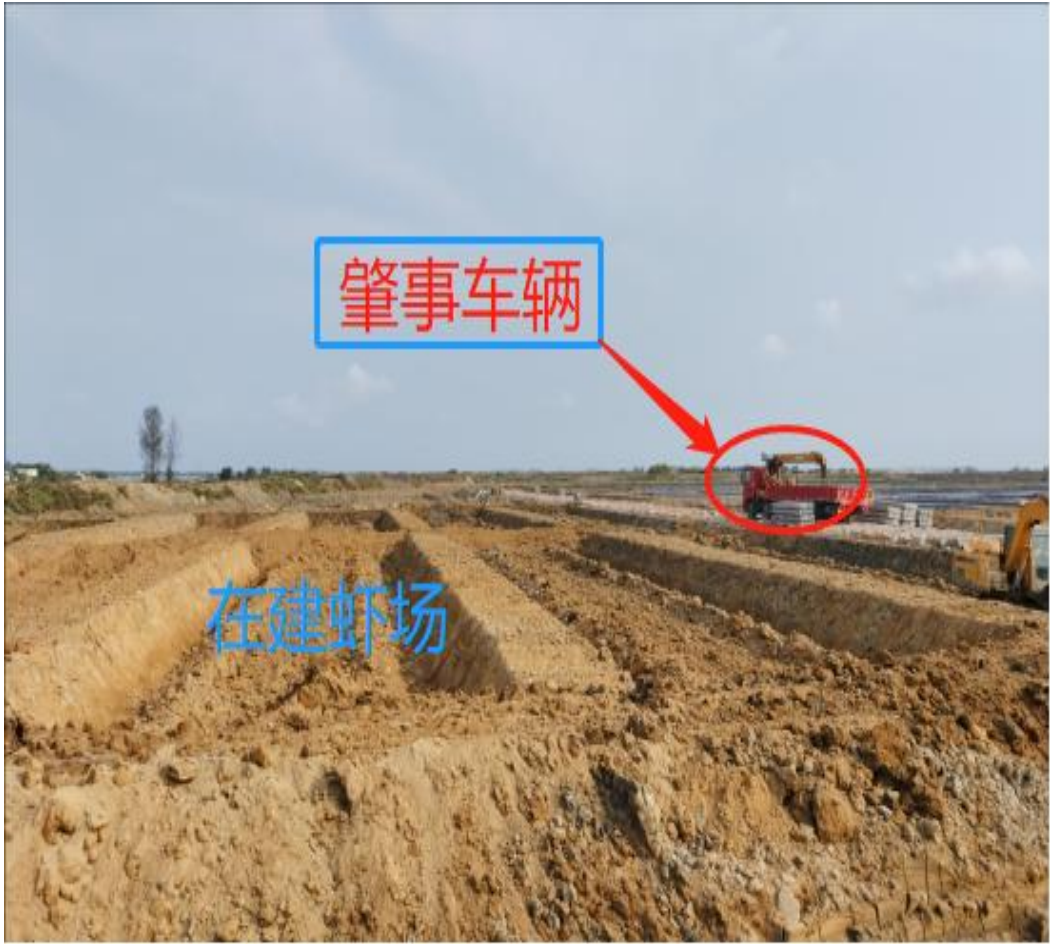
图 1 在建的水洋村养虾场

1. 事故现场位于湛江经开区东简街道庵里村委水洋村一在建养虾场内，现场空旷。见图1、图2。

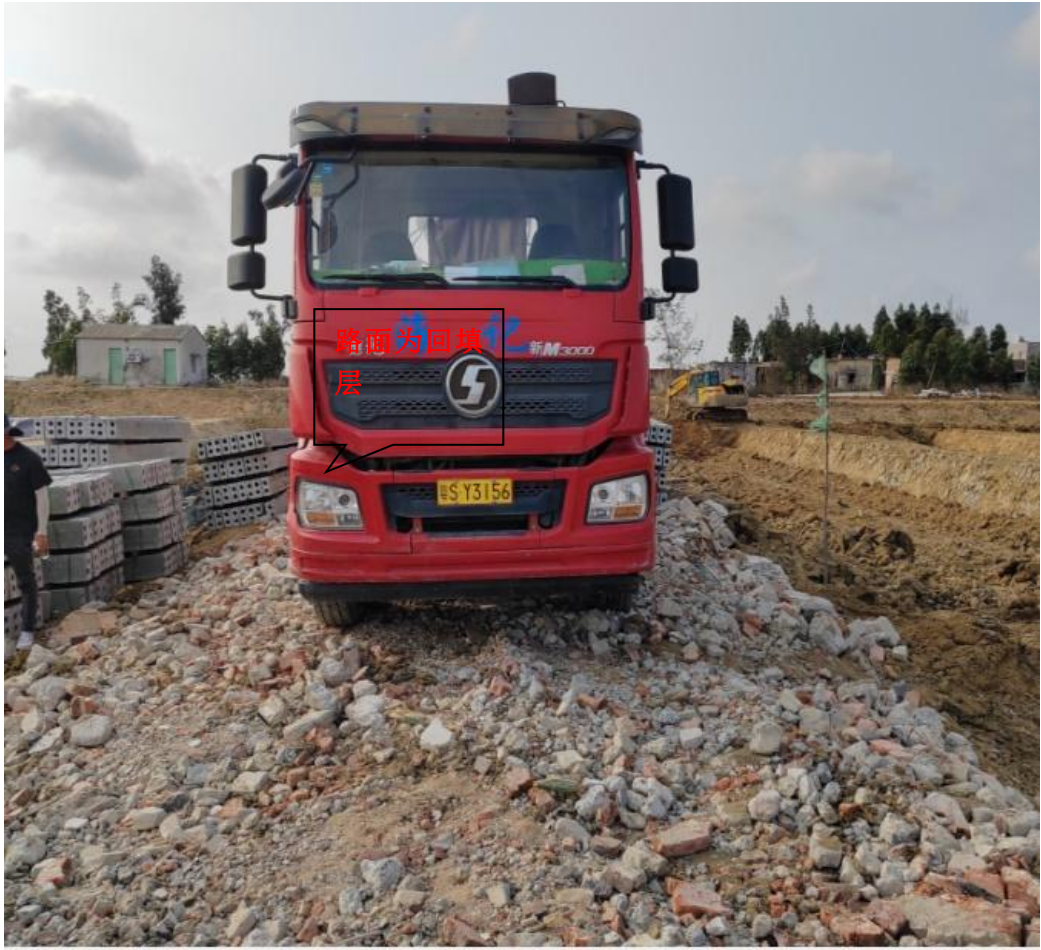
图 2 肇事车辆作业时停放的路面状况

2. 水洋村养虾场。（1）未在作业现场设置明显的安全警示和标志、标识^[13]，事发当天养虾场合伙人王某将随车起重机带至养虾场工地后便即离开。（2）对随车起重机停放的路面安全隐患排查不到位，未发现路面松软易导致随车起重机支腿在作业过程中下沉的安全隐患并立即整改^[14]。综上，水洋村养虾场安全生产管理不到位，对事故的发生负有责任。

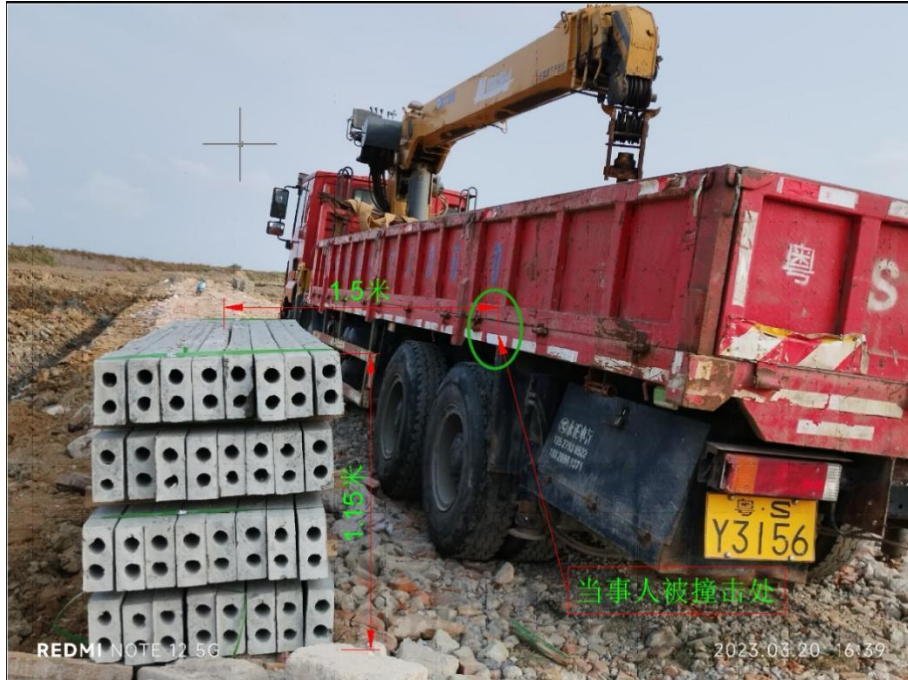
图 3 周某海受撞击时站立的位置

吊机驾驶舱里对他喊了一句：“这样子扶不安全，你往水泥柱外边走一点”^{[2] [3]}，但周某海未离开，郑某明继续操作起重机将预制板往下放。11时28分许，起重机右前支腿(从驾驶室方向)突然下沉，悬吊在空中的预制板晃动起来，冯某盛对周某海打手势让他离开，但周某海未离开，预制板在晃动过程中将周某海挤压在预制板与随车起重机的货厢之间致其受伤，郑某明见状立即操作起重机将预制板向外摆，预制板离开周某海身体后，周某海用手捂住胸腹部，弯腰向随车起重机车后方走去，走了不远又掉头往回走，在距离随车起重机后方约2.5米处的地面上坐下，随后蜷缩着身子侧躺在地面上。

3. 根据现场作业人员对事故发生情况的描述，结合现场勘查情况及分析，得出事发现场周某海受到预制板撞击时的大致情况，如图 3、4 所示。

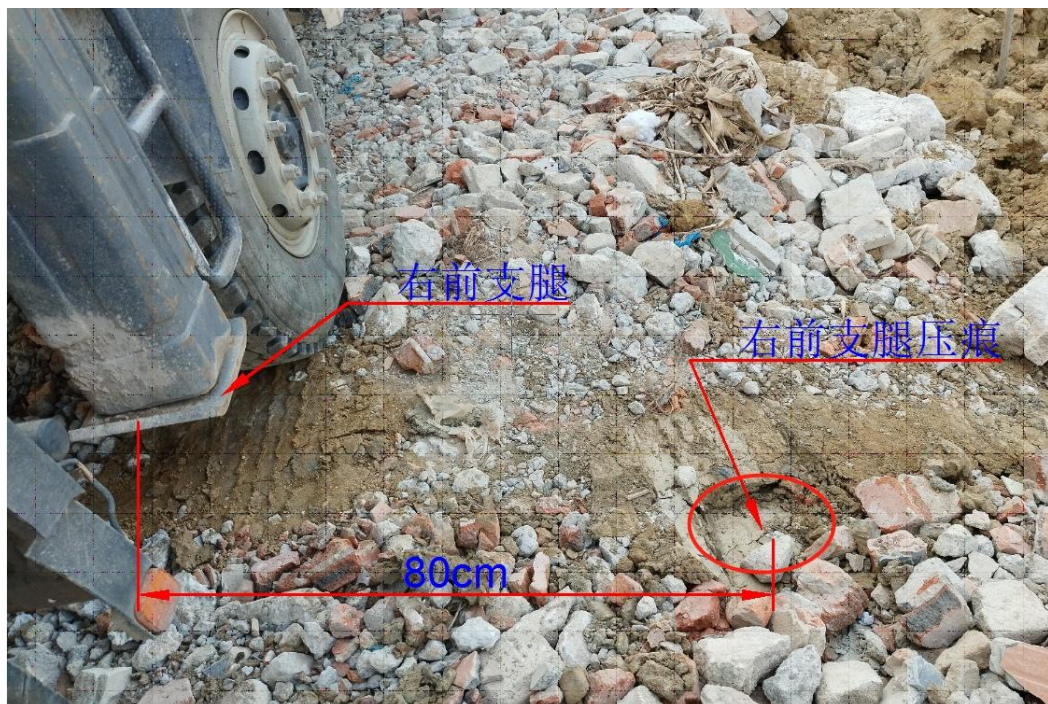
图 5 随车起重机右前支腿伸展情况

4. 事发时，随车起重机右前支腿（从驾驶室方向）未完全伸出，根据事发时作业人员的描述及调查人员现场实测，该处支腿只伸出 80cm。而对随车起重机左前支腿（从驾驶室方向）伸出情况进行测量发现，该支腿伸出长度为 180cm，具体情况如图 5 所示。

制板重量约 0.135 吨，32 根 × 0.135 吨/根=4.32 吨），根据作业点的位置，结合随车起重机起重性能表，可以确定本次事故主要原因是由于随车起重机右支腿（从驾驶室方向）未全伸开，当预制板在吊卸过程中随着跨度的逐渐增加而超过其承载能力，导致车身向右发生倾斜，使悬吊在空中的预制板发生晃动^[7]，撞击到正处于预制板与随车起重机货箱之间的周某海，周某海在预制板及随车起重机车身的双重作用下受伤，经送医院抢救无效死亡。

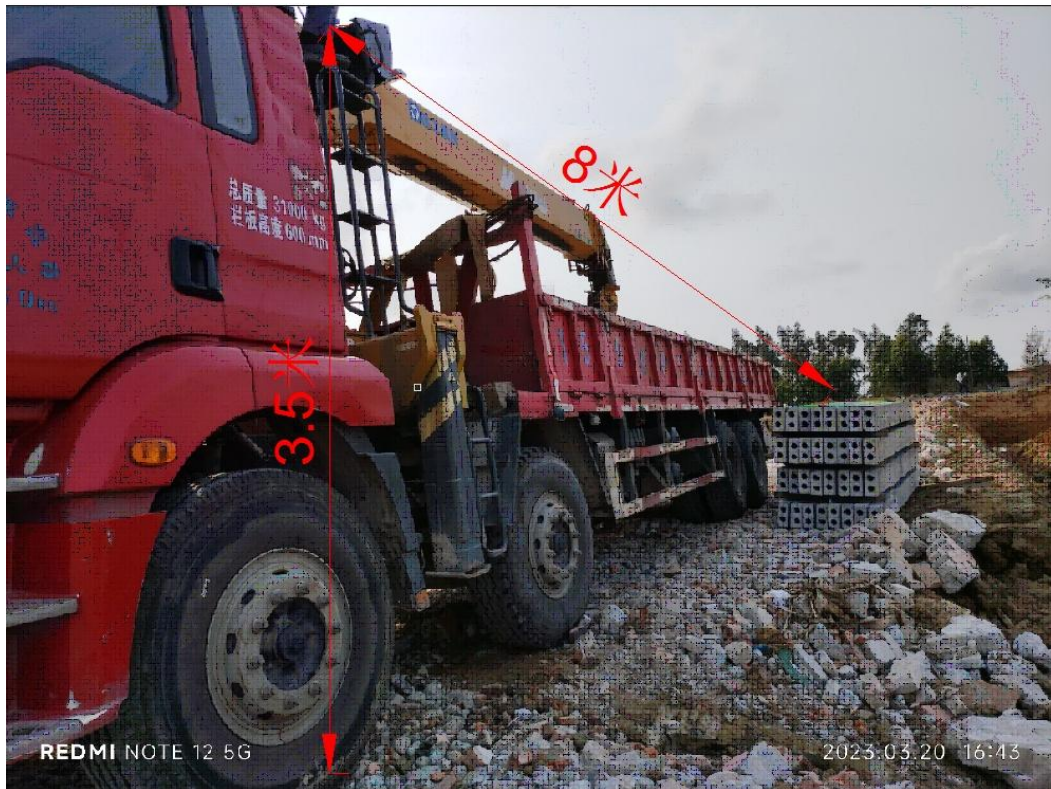
图 6 起重机操作台状况

5. 随车起重机操作台离地高度为 3.5 米，距事发点直线距离为 8 米，如图 6 所示。
