湛江经济技术开发区湛江盛宝科技 有限公司“9.9”一般中毒和窒息事故 调查报告

编制单位：湛江经济技术开发区湛江盛宝科技有限公
司“9·9”一般中毒和窒息事故调查组

编制日期：2024年3月22日

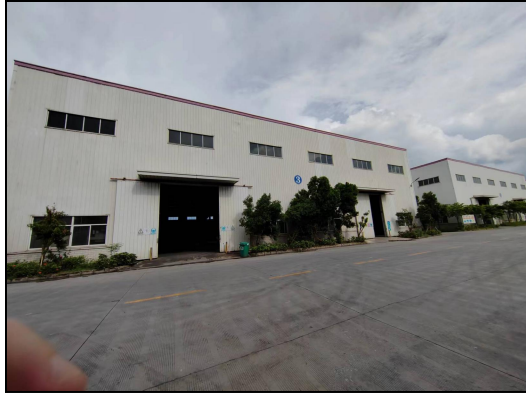
图 1：事故库房外部环境

事故发生在盛宝公司3号库（图1），库房内光线正常，视野不受阻。事发时，槽罐车头部朝库房大门，槽罐车周边通道畅通（图2）。库房上方有一台装车使用的电动单梁起重机。3号库房东南角安装了一个视频监控摄像头，监控装车作业情况。

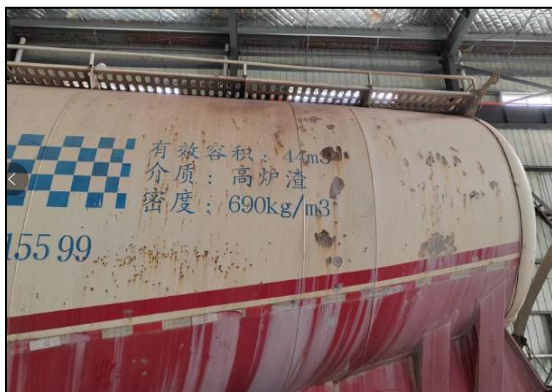
图 3：槽罐信息

(1) 涉事车辆及槽罐情况。涉事的槽罐车为重型半挂牵引车，车牌号为：鄂 5008C1。涉事车辆于 2021 年 4 月 1 日取得《机动车行车证》，事发时，该车辆在检验有效期内。槽罐有效容积为 44m^3 （图 3）；共有 3 个人孔（图 4），人孔直径 45cm（图 5），罐深度 227cm（图 6），高度 380cm（图 7）；9 月 11 日检测发现罐内含有一氧化碳，浓度为 75ppm（ $93.75\text{mg}/\text{m}^3$ ），无可燃气体，无硫化氢，氧气含量 20.9%（图 8）。

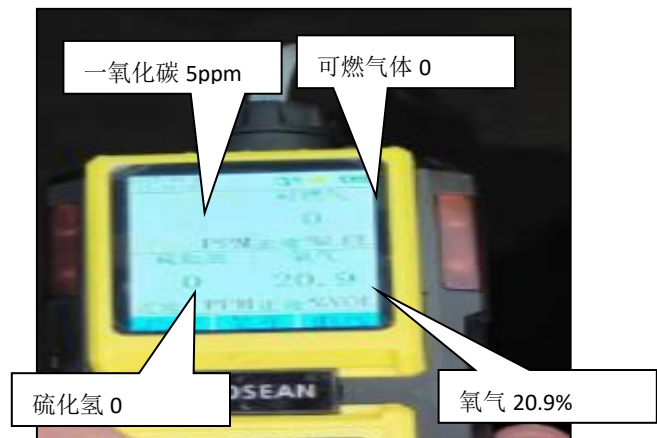
图 8：气体浓度检测

聚，事后检测槽罐内一氧化碳的浓度为 $93.75\text{mg}/\text{m}^3$ (75ppm)。考虑救援时外部空气进入因素导致的槽罐内一氧化碳检测浓度低于事发时的浓度，因此推断，事发时槽罐内一氧化碳的浓度应高于 $93.75\text{mg}/\text{m}^3$ (75ppm)，已超过安全标准²。

槽罐内的一氧化碳浓度超过安全标准，参照事后现场检测的浓度为 $93.75\text{mg}/\text{m}^3$ (75ppm)，按一氧化碳浓度不超过 $100\text{mg}/\text{m}^3$ (80ppm) 条件下作业时间可正常作业 0.5 小时的标准判断，盛宝公司库工开始装料时，王某从进入槽罐内至装料的时间接近 2 小时，已处于一氧化碳中毒状态，无法进行自救或求救，导致王某中毒和窒息至死。东简卫生院出具了《居民死亡医学证明（推断）书》，死亡原因为窒息。
