# **湛江经济技术开发区广东特聚新材料科技 有限公司在建项目“8·20”一般高处 坠落事故调查报告**

**编制单位：**湛江经济技术开发区广东特聚新材料科技有限公  
司在建项目“8·20”一般高处坠落事故调查组

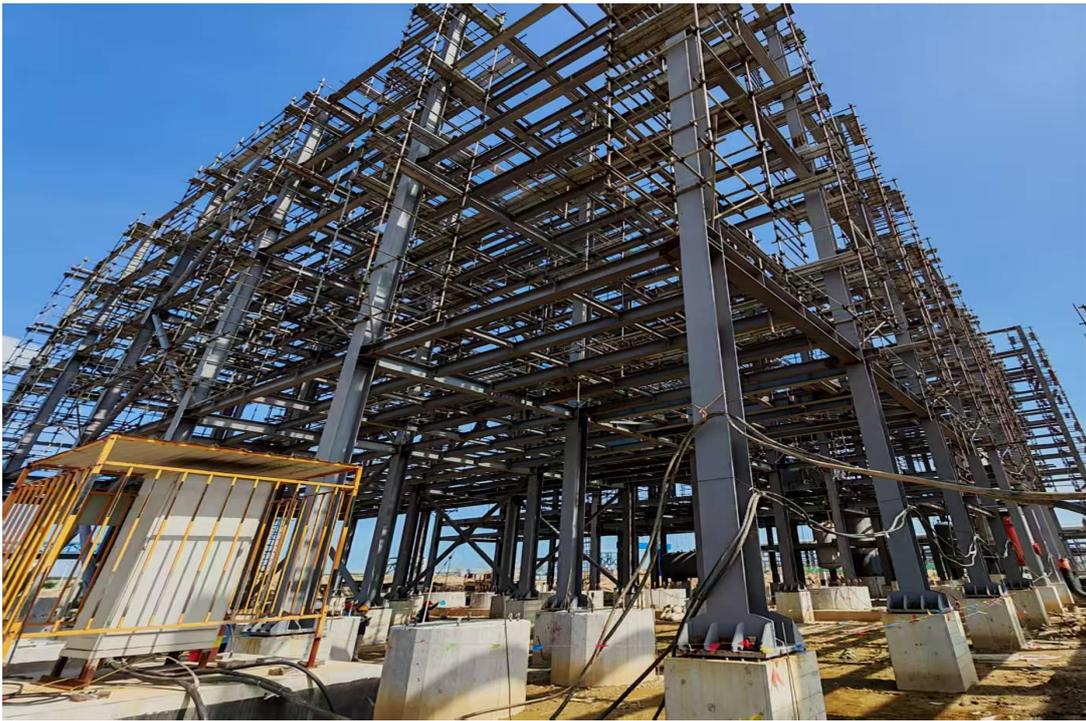
图1：主装置（1号线）聚合单元框架全景

1. 特聚（一期）项目位于湛江经济技术开发区东海岛通港大道以西、纬一路以北，事故发生在特聚（一期）项目主装置（1号线）聚合单元框架（图1）。

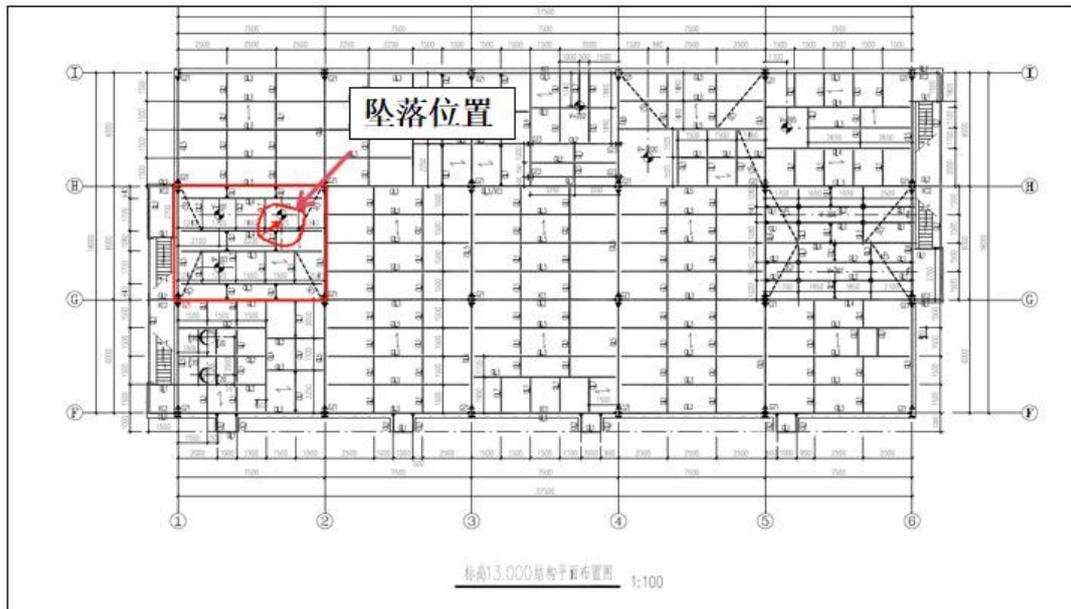
图 2：事发位置图示

贵班组成员回聚合单元继续施工。8月20日上午11时22分左右，纪某红在聚合单元框架6.5米层收拾好施工工具后，准备下班，纪某红从作业点至直爬梯过程中，未按规定沿施工安全通道通行，违规抄近路选择从6.5米层钢梁(宽250mm)处通行，行走过程中从聚合单元框架6.5米层坠落至地面，造成身体受伤，经抢救无效死亡。

2. 事发具体位置为主装置（1号线）聚合单元6.5米<sup>1</sup>框

架钢结构一孔洞，根据设计图，孔洞规格为 1720\*1720mm，旁边框架 H 型钢宽度为 250mm（图 2、图 3）。

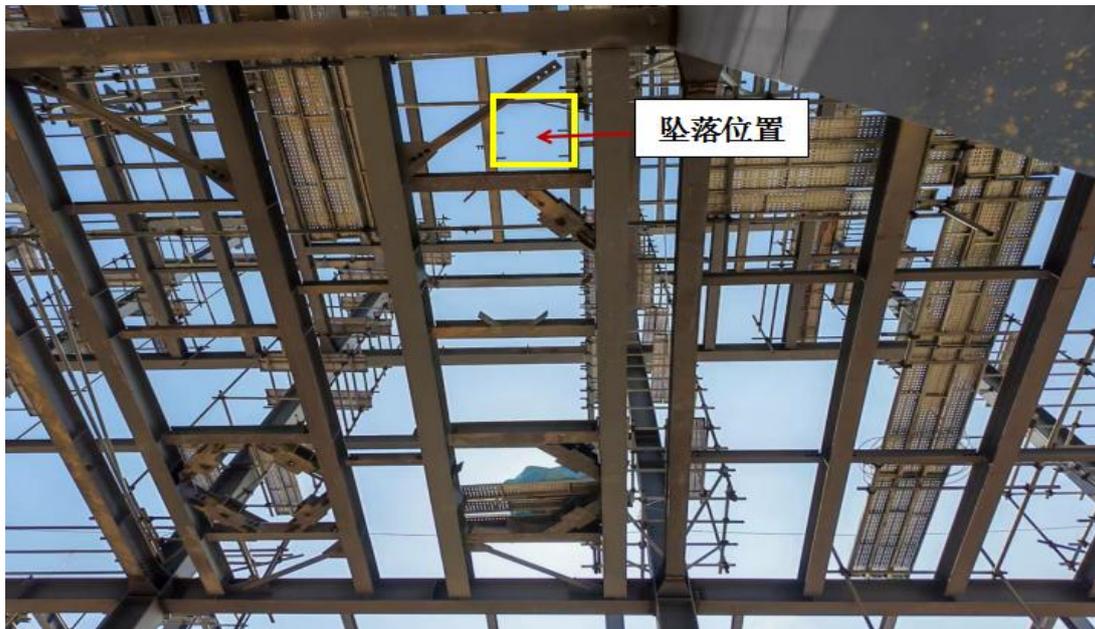
图 3：事发位置实图

地面 6.5 米的高处作业时，未将安全带系挂在生命绳上，未走安全通道，冒险在狭窄的钢梁上行走。其违规冒险行为是导致事故发生的直接原因。

1. **施工现场本质安全措施不到位。**聚合单元框架钢结构作业层面未按《钢结构工程施工规范》（GB 50755-2012）第 16.3.1 条“钢结构安装所需的平面安全通道应分层面连续搭设”的规定，搭设完整、连续、可靠的安全通道，未及时挂设好安全网，仅靠现有的跳板和生命绳，未能形成规范完整的安全行走路径，未能从物理上杜绝违章通行。

**（三）山东英蓝公司要压紧压实企业安全生产主体责任。**一是**立即进行全面、深刻的内部整顿**。要重新审视并完善全员安全生产责任制，确保从公司到项目、再到班组的全员安全生产责任链条无缝衔接。要严格执行安全风险分级管控和隐患排查治理制度，对高处作业等高风险环节，必须采取最严格的管控措施，确保安全投入到位、防护措施到位。二是**提升安全教育培训实效**。改变“走过场”式的培训方式，结合具体岗位风险和事故案例，开展有针对性的、互动式的安全教育和技术交底，确保每一位从业人员，特别是劳务派遣人员，都能熟知岗位风险、掌握安全规程、具备应急能力。三是**强化施工现场本质安全水平**。要严格按照《钢结构工程施工规范》、《建筑施工高处作业安全技术规范》等标准规范，为高处作业人员设置安全、便捷、连续的通道（如设置水平安全绳、搭设标准通道板等），在临边、洞口等危险部位规范设置防护栏杆、安全网等防护设施，从物理条件上最大限度减少人员暴露于危险环境的机会，杜绝违章通道。四是**规范事故应急处置和信息报送机制**。要进一步完善、优化事故应急处置和信息报送程序，加强相关机制和程序的教育

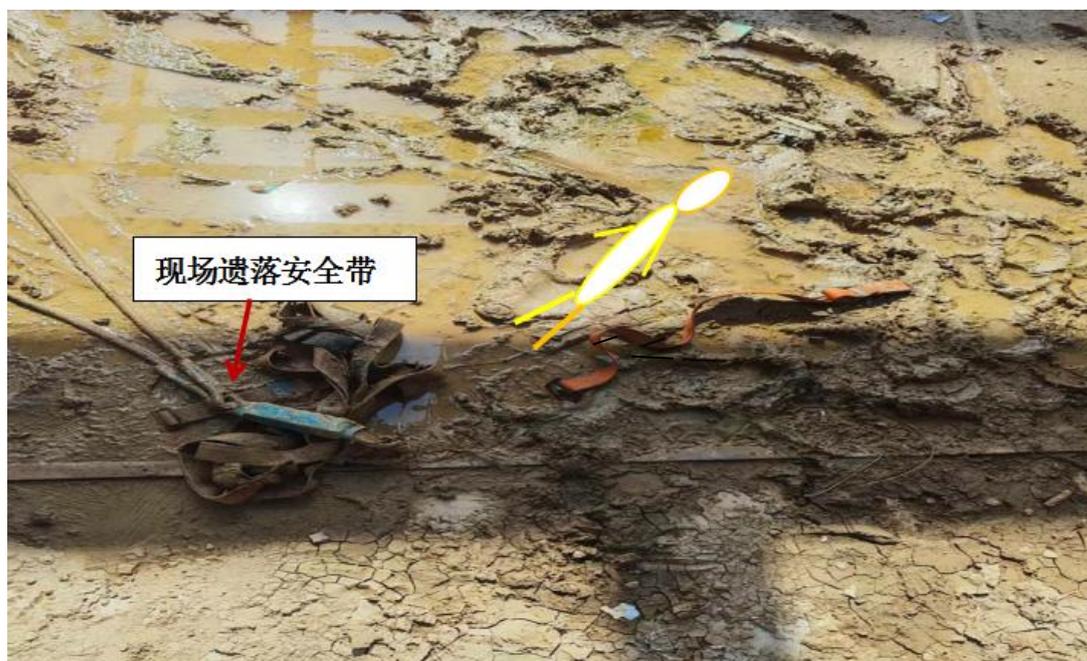
图 4：坠落点位

3. 事故框架地面为混泥土，表面有少量泥浆（泥浆形成原因为近期雨水较多，旁边泥土被雨水带入混泥土地面），现场遗落一条双挂钩安全带（据现场了解，该安全带为现场

救治时从纪某红身上解下来），安全带无断裂（图4）。据现场人员描述，纪某红坠落地面时为仰卧，头部有出血，意识清醒。现场遗漏一顶安全帽，安全帽有 LA 标识，无破损（图5）。

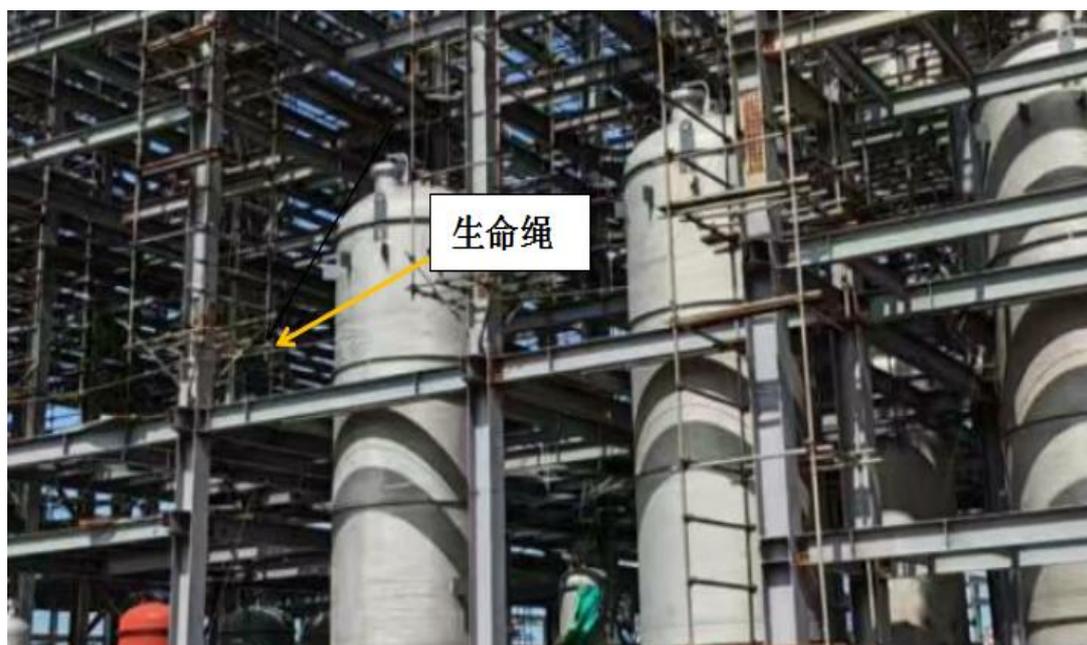
图 6：作业现场生命绳

4. 作业面设置了生命绳。（图 6）
