湛江经济技术开发区兴记羊排粥店“10·13” 一般触电事故调查报告

编制单位：湛江经济技术开发区兴记羊排粥店“10·13”
一般触电事故调查组

一般触电事故调查报告

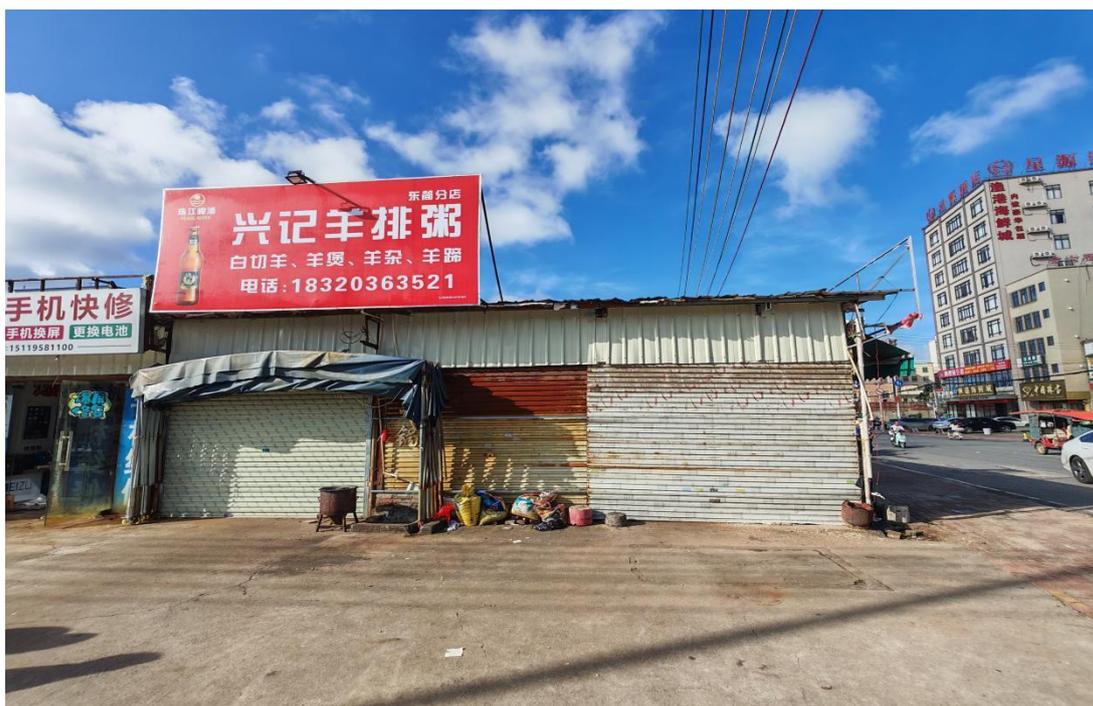
图 2：现场情况

2. 现场为钢结构、镀锌瓦搭建的建筑物，事发后处于停业状态，广告牌已恢复（图 2）。

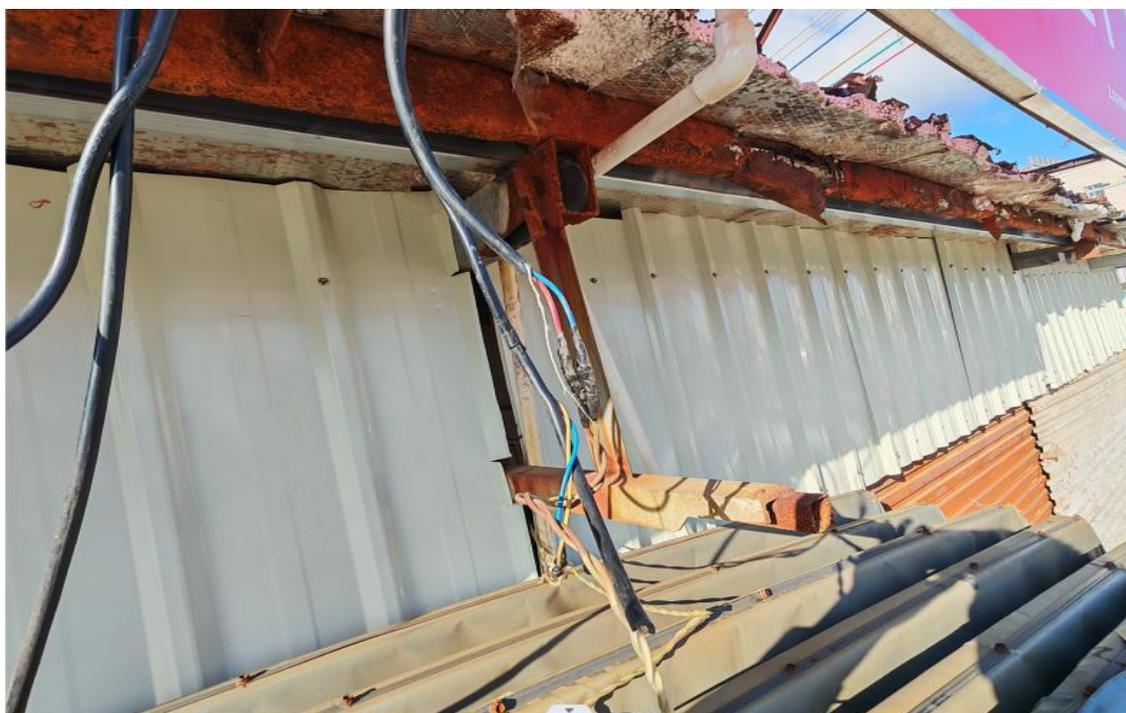
图 3：吊顶脱落情况

3. 广告灯使用 3 芯软电缆为电源线,没有穿套管敷设(图 3)。

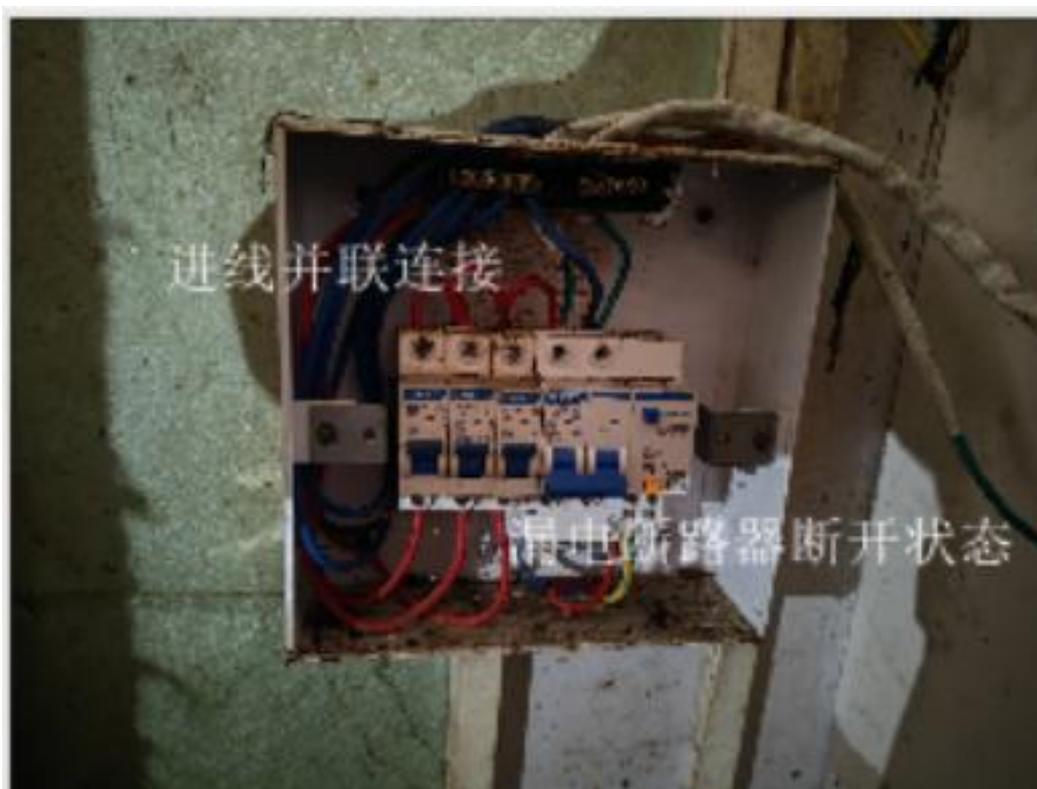
图 4：配电箱断路器状态

4. 配电箱有 4 回路,1 路带漏电断路器控制室内用电设

备，处于断开状态；其余 3 路与漏电断路器进线位并联连接，处于合闸状态，广告灯电源未接入漏电断路器（图 4）。

3. 现场广告灯电源与其他电源共用一个配电箱、未配置剩余电流保护器（漏电断路器），不符合《城市户外广告和招牌设施技术标准》要求⁵。

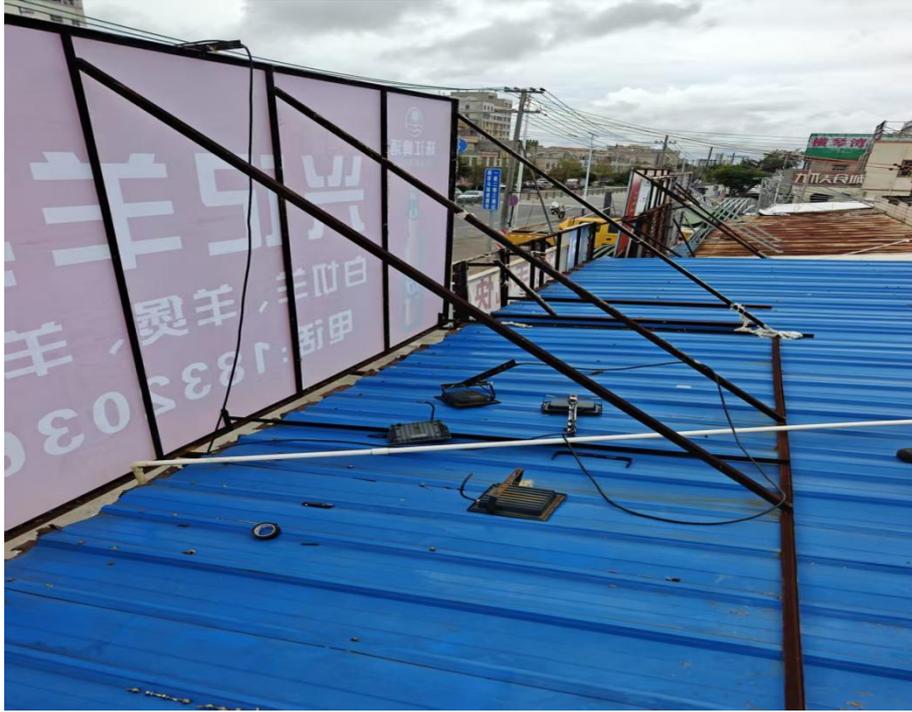
图 5

5. 事发时已完成广告牌支架、广告布安装，进行照明灯安装（图 5）。

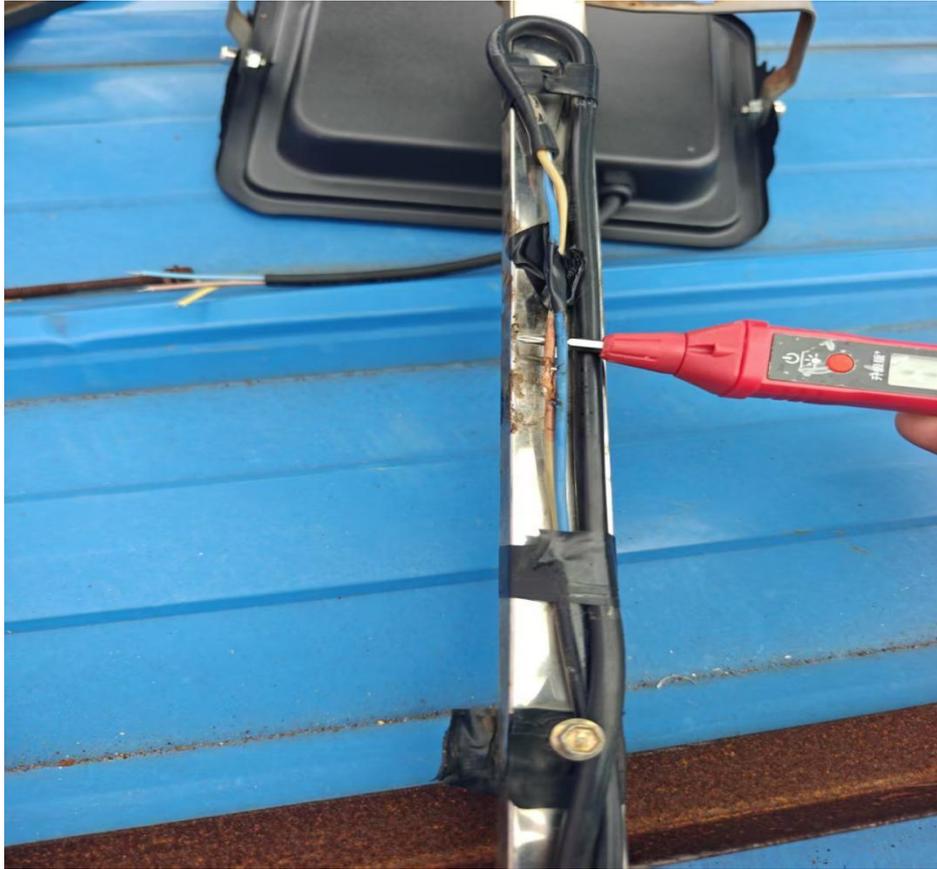
图 6

因受2025年国庆节期间台风“麦德姆”影响，兴记羊排粥店广告牌的广告布被掀飞、照明灯被损坏。羊排粥店店主向珠江啤酒公司业务员杨某明反映相关情况后，杨某明通知众知公司派人前往修复。10月13日10时左右，众知公司符某强、李某秀、祝某术等人到达兴记羊排粥店进行广告牌修复，作业流程为先恢复广告布，再修复照明灯。11时19分左右，作业人员已将招牌广告布恢复完毕。此时广告布将屋面遮掩，地面人员无法看到广告布后状况。修复照明灯时，符某强、李某秀等人在地面作业，祝某术在屋面作业。11时38分20秒左右，祝某术在屋面（位于广告布后）触电倒地。根据现场勘查，屋面上有4盏未安装照明灯，其中一盏接有的黑色电线中间有一段外部胶皮破损，裸露出里面的金属线。结合现场监控录像，推断祝某术准备安装照明灯时，接触到

破损电线里面的金属线，触电倒地。11时45分30秒左右，地面人员攀爬上屋面，发现祝某术倒地，对其进行现场救治并拨打报警电话。

6. 现场有电线裸露点，事发时祝某术正在该处接线；事后检测，该点处于带电状态（图 6）。

祝某术安全意识薄弱，未取得电工作业证违规从事电气作业¹，没有停电确认进行带电接线作业²是导致触电事故发生的直接原因。
