湛江经济技术开发区乐怡路 16 号“9·1”

一般高处坠落事故调查报告

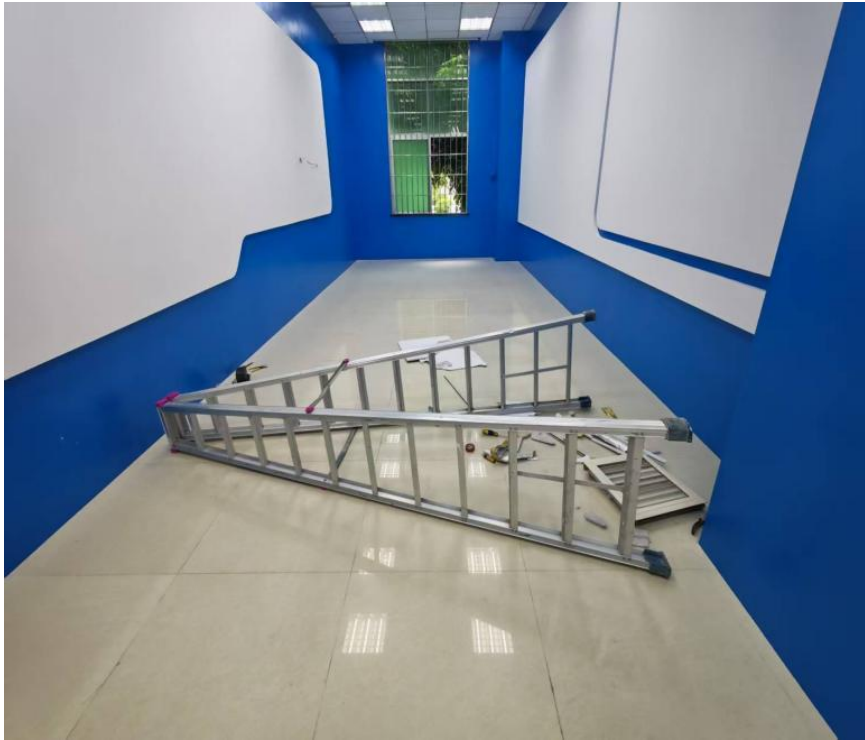
2. 现场地面横卧有一把铝合金人字梯，人字梯结构完整（图 2），人字梯使用注意事项清晰（图 3）。据了解，该梯为当事人作业时所用工具，当事人站在梯上进行接驳 LED 灯电线作业，铝梯跌倒，当事人发生跌落事故。

图 2：现场铝合金梯

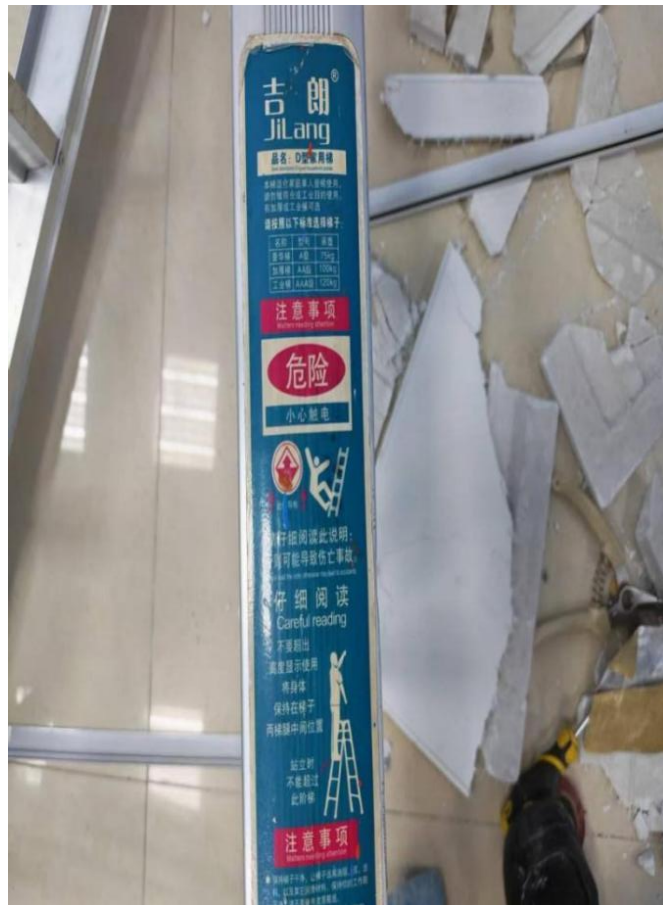
图 3：铝合金梯注意

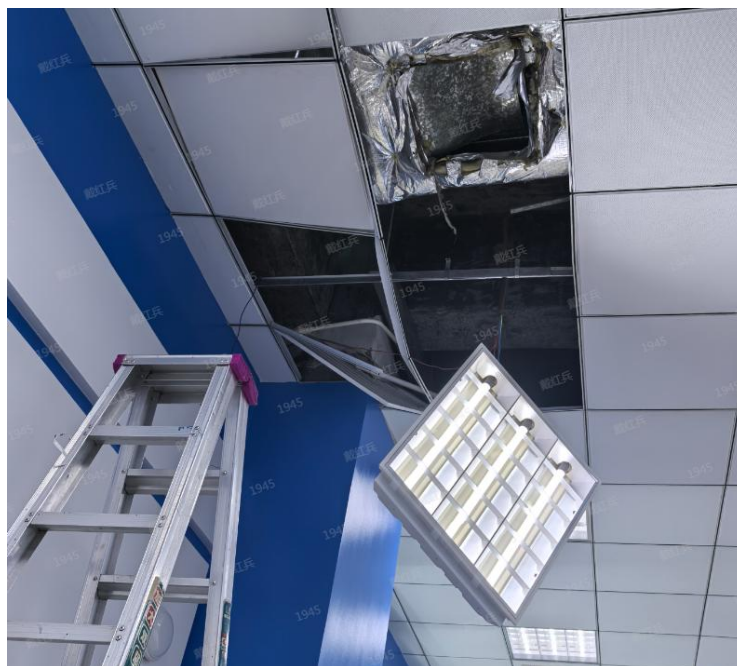
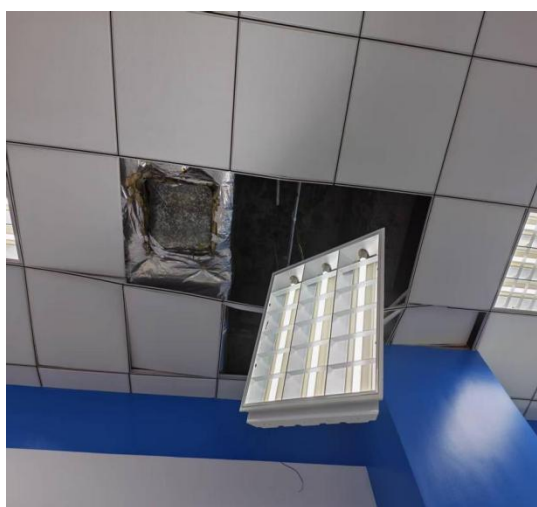
3. 展厅已完成墙体涂料粉刷、照明灯具就位等工作，吊顶有 1 具灯具（灯具规格：30×60cm）悬挂，吊顶 3 格没有封堵（每隔为 30×60cm）（图 4），据了解，预留 1 格作为接线使用，2 格为当事人跌落时连带损坏；吊顶材料散落地面（图 5）。

图 4（1）：吊顶脱落

图 4（2）：吊顶脱落

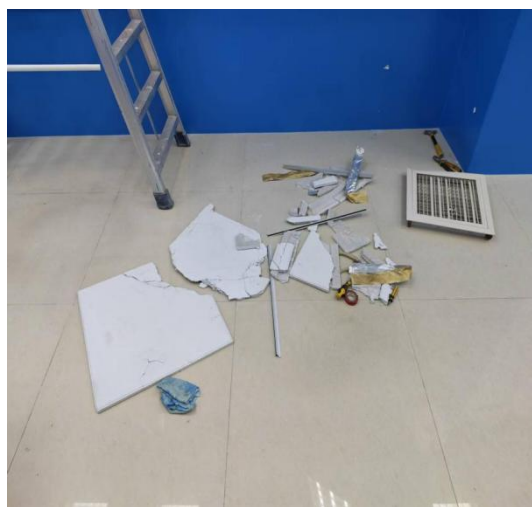
图 5：吊顶材料散落地面

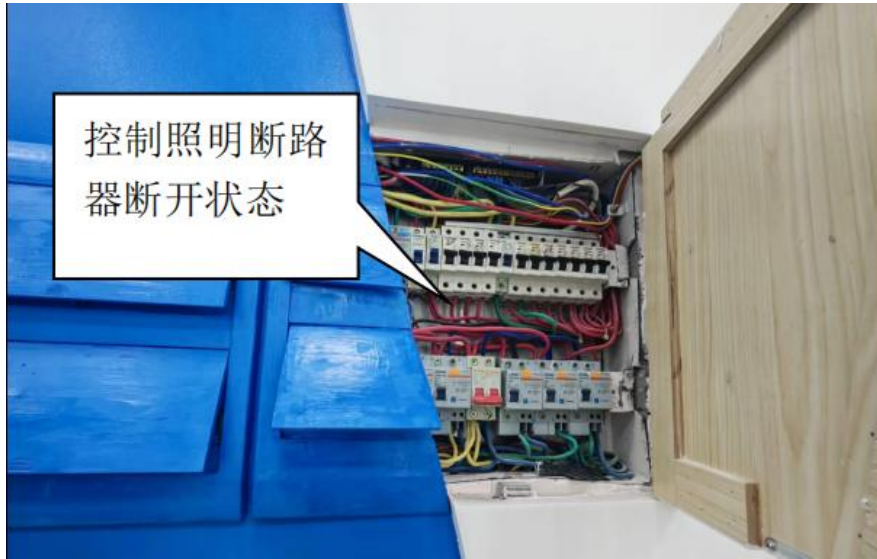
4. 展厅配有配电箱，控制灯具的开关处于断开状态（图 6）

图 6：配电箱

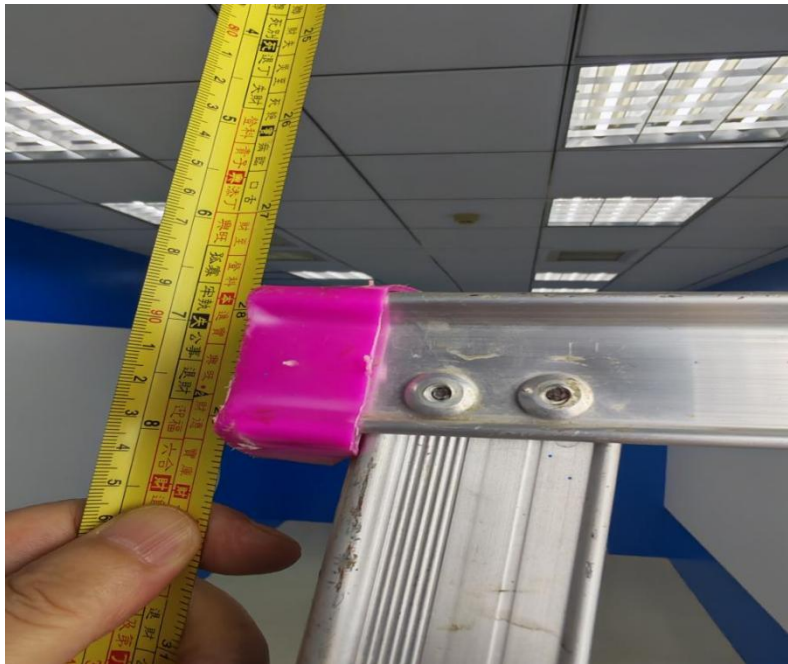
5. 现场模拟作业情况，将人字梯竖立至作业点下方，经测量，吊顶距地面高度约 3.9 米，人字梯顶部距离吊顶约 0.9 米（图 7）。因接线端处于吊顶内，当事人需坐在人字梯顶部接线。

图 7：吊顶高度测量

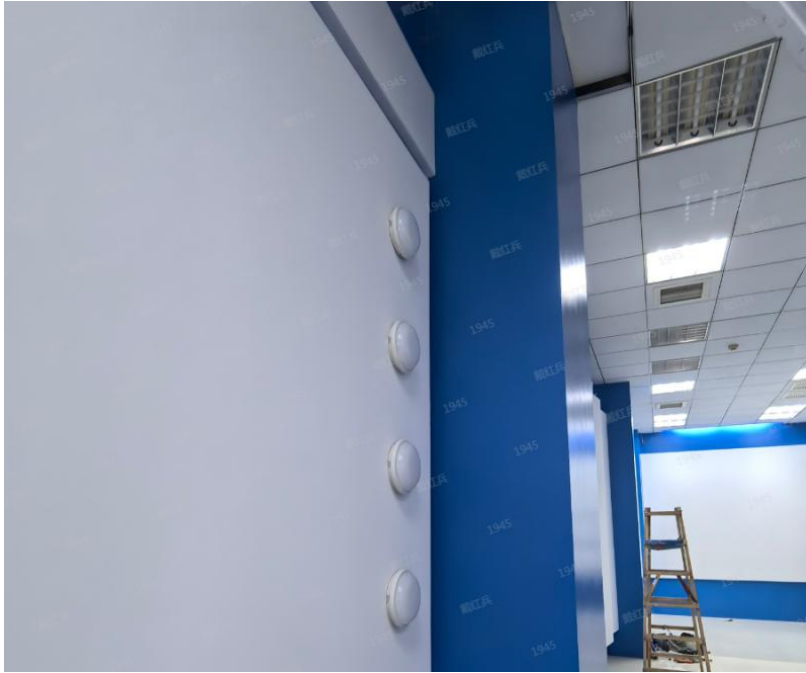
6. 戴某尤安装的 4 盏 LED 灯。（图 8）

图 8：4 盏 LED 灯
