# 湛江经济技术开发区东海岛京信电厂建设 工地“12·15”一般物体打击事故调查报告

编制单位：湛江经济技术开发区东海岛京信电厂建设工地  
“12·15”一般物体打击事故调查组

# 湛江经济技术开发区东海岛京信电厂建设 工地“12·15”一般物体打击事故 调查报告

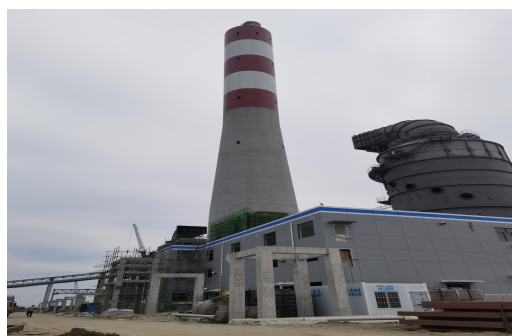
图 1

1. 1#浆液泵房±0.000m 配电室位于 1#浆液泵房一楼(图 1)，配电室内正在进行配电柜就位工作，东侧已基本就位，还未进行接线安装（图 2）。

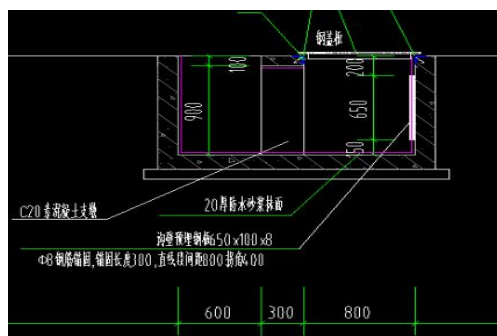
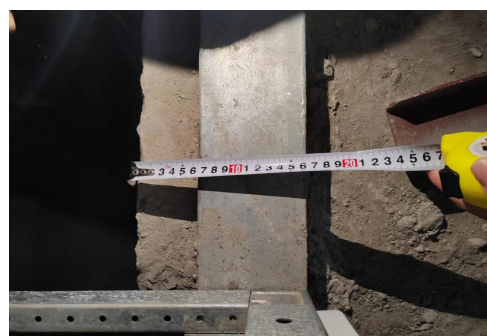
2. 配电室电缆沟深度约 900mm，宽 800mm，两侧分别安装了槽钢，槽钢外侧与电缆沟边缘距离约 16cm（图 3、4）。

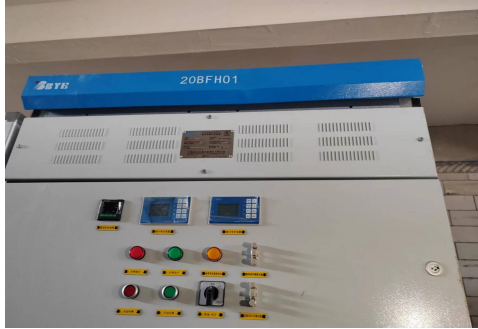
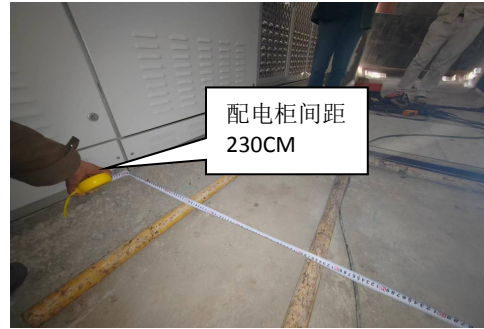
3. 事发时在安装 20BFH01 柜，该柜型号为 MNS，规格为 1000mm×1000mm×2200mm；该柜北侧已就位了配电柜，两列配电柜间距约 230cm（图 5、6）。

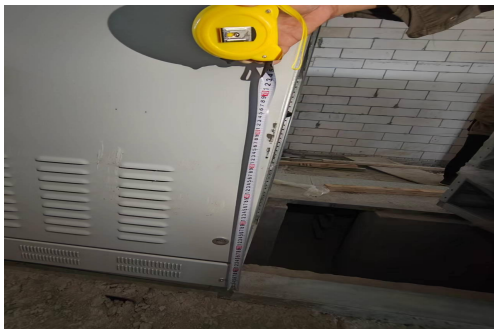
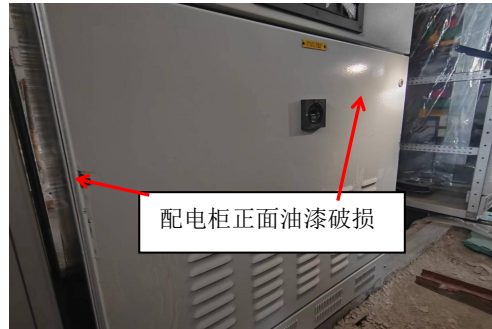
4. 勘察发现，20BFH01 柜正面有受损情况为：a. 正面（北面）约 53-63cm 高度处有油漆破损（图 7、图 8）；b. 操作手柄断（图 9、图 10）；c. 顶部破损、变形，正常情况下顶部应为平齐（图 11）。

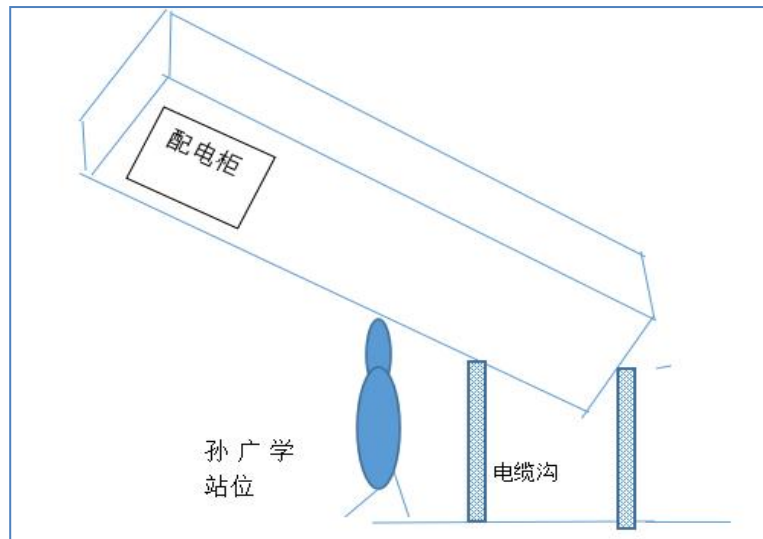
事发情景示意图

湛江京信东海电厂建设项目烟气脱硫 EPC 安装工程安装班组在 1#浆液泵房±0.000m 配电室安装 20BFH01 配电柜时，孙某学等 4 人在安装 20BFH01 配电柜时，在配电柜初步就位的情况下，孙某学在配电柜正面独自撬动配电柜配往后调整，用力过大致使配电柜底座完全脱离电缆沟支撑槽，前侧掉进电缆沟随即向正前方方倾倒，砸在孙某学头部至重伤抢救无效死亡致死，以上为事故直接原因。
