# 恒佰湾广场项目“7·15”高处坠落 死亡事故调查报告

恒俪湾广场项目“7·15”高处坠落死亡事故调查组

2020年11月19日

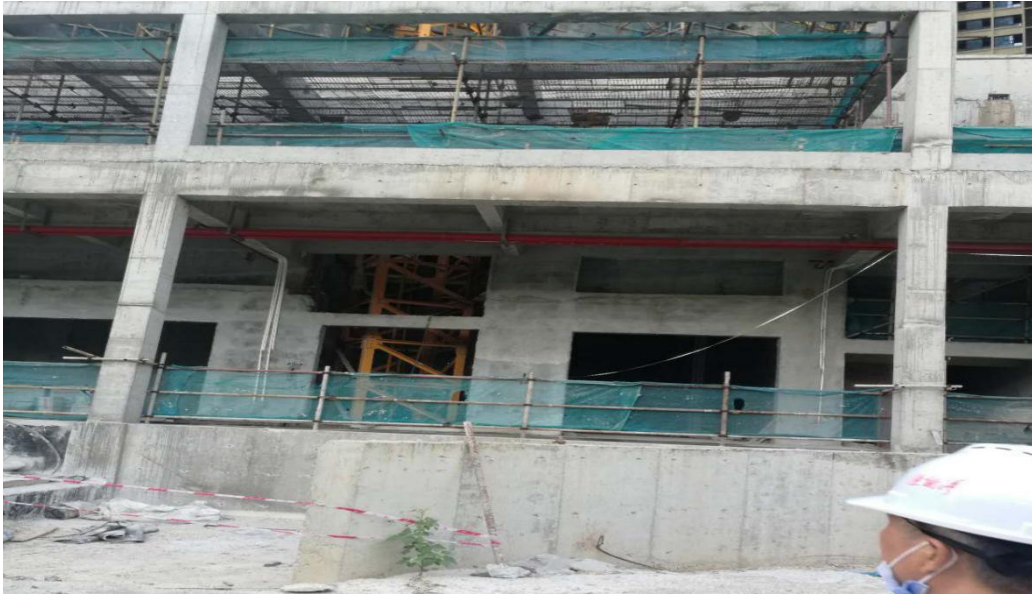
该项目 8#楼西南侧裙楼商铺走廊共二层，首层高度 6m，二层高度 4.8m，（作业区在平面 4-5 轴之间二层顶棚抹灰），二层商铺走廊临边设置 1.2m 高防护栏杆（钢管搭设外挂安全网），操作平台搭设

为扣件式钢管脚手架（北面有临时移动木梯上下）。

事故现场为8#楼西南侧裙楼二层商铺走廊(高度6m,平面在4-5轴之间),坠落高度约9m(室外地坪面至地下室顶板高差1.8m+首层6m+临边防护栏杆1.2m),刘雪春(死者)坠落至在地下停车场车道口旁边的顶板面(离建筑物外沿2.7m左右位置);该作业点属于高处作业<sup>2</sup>。

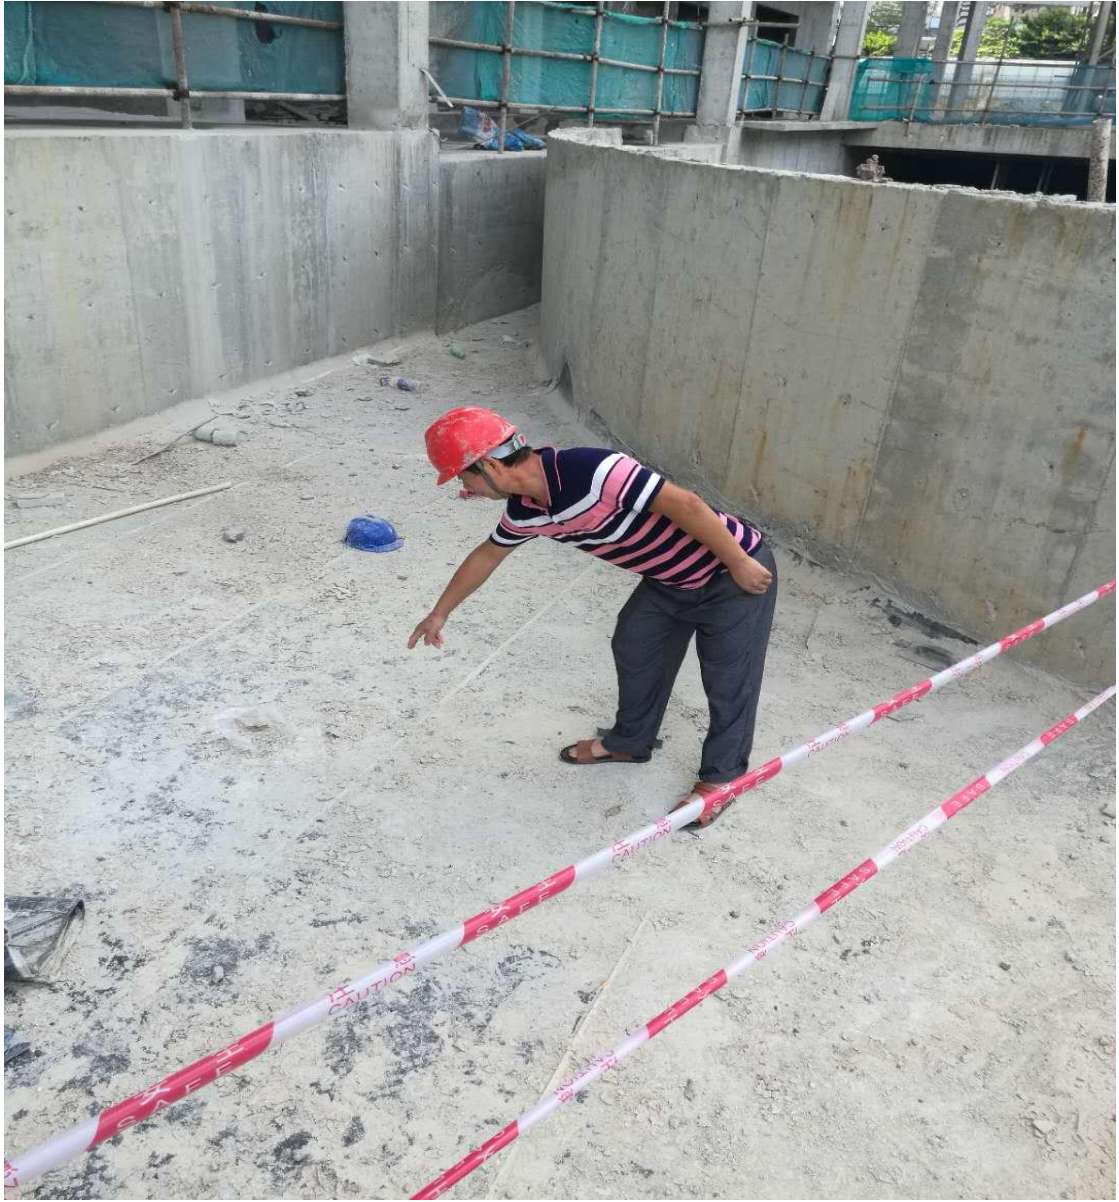
1. 直接原因。天津荟萃公司员工刘雪春（死者），缺乏安全防范意识，冒险违章攀登项目 8#楼西面二楼走廊上的临边防护栏杆，身体失稳从防护栏杆上坠落地面，是事故发生的直接原因<sup>3</sup>。

4. 对高处作业要按照《建筑施工高处作业安全技术规范》（JGJ80-2016）的要求，严格落实各项安全防范措施，并安排专人进行监护，方可进场施工，确保安全作业。
