## 三联泵业股份有限公司湛江维保点“6·24” 物体打击死亡事故调查报告

2020 年 6 月 24 日下午 2 时 50 分左右，在湛江经济技术开发区东简街道东南村委会沙头下村内的三联泵业股份有限公司上海办事处湛江维保点（以下简称“三联公司湛江维保点”）发生一起物体打击事故，致一名员工头部受伤，经送医院抢救无效死亡，直接经济损失 135.2 万元（不含事故罚款）。

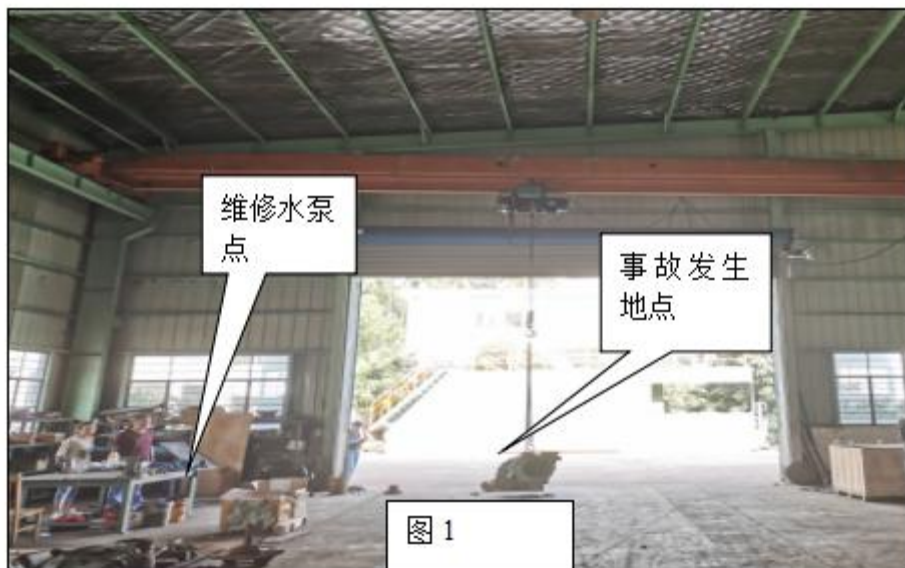
1. 事故地点：湛江经济技术开发区东简街道东南村委沙头下村内的三联公司湛江维保点车间大门口附近，离水泵维修点约 10 米，单梁起重机上吊着一台水泵，离地面约 30 厘米。

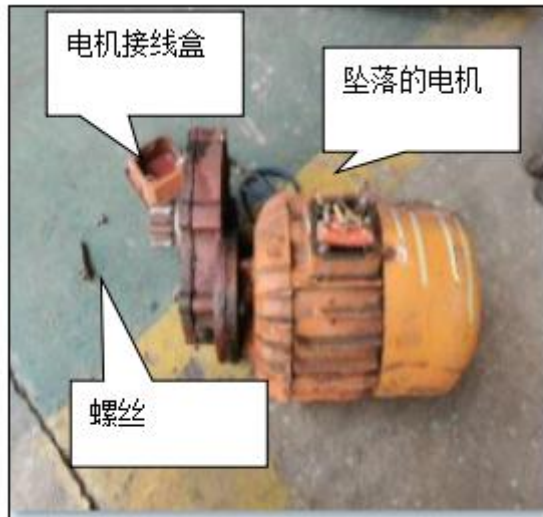
图 3 坠落物情况

3. 坠落物体的情况: 据现场勘查, 坠落物体为一台电机与一组变速齿轮箱, 电机直径约 20cm、长约 40cm, 整体重量约为 20 千克。现场电机连接件上没有螺丝, 只有 1 个已折断的紧固螺丝 (见图 4 螺丝 1); 电机连接件有 5 个螺丝固定 (图 5 位置 1、3、5、6、8), 现场变速齿轮箱位置 1 有 1 个螺丝连接在电机上, 其余连接位无螺丝, 地面有 1 个磨损严重的螺丝 (尾端磨成锥形, 没有螺牙, 见图 4 螺丝 2)。

1. 直接原因。水泵维修工李友文安全生产意识淡薄、危险辨识能力较低，冒险违规操作不符合安全条件的单梁起重机吊运水泵，而且操作不当，使单梁起重机碰到限位装置，致使起重机上的电动葫芦运行跑车电机和变速齿轮箱脱落，

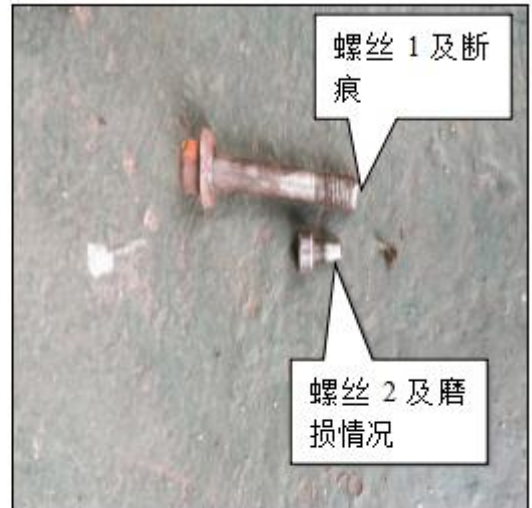
图 4 固定螺丝情况

2. 间接原因。一是三联泵业公司落实安全生产主体责任不到位，现场安全管理不到位，没有定期开展生产设备安全隐患排查、整治，使起重机械长期没有得到日常维护保养和定期检查，存在电机固定螺丝磨损严重、固定不牢等安全隐患<sup>4</sup>；对员工安全生产知识教育培训不够，员工安全意识淡薄、自我防护意识不强，对起重机械的安全管理和操作性能认识不足，在操作起重机时未能及时发现异常情况。二是光瑞公司与三联泵业公司于 2016 年签订了《厂房租赁合约》，但没有约定双方对厂房内设备的使用、维护等安全管理责任，光瑞公司生产现场管理人员未能对厂房及设备承租单位的安全生产实行统一协调、管理，定期开展安全检查，及时发现安全隐患，及时督促整改<sup>5</sup>，对承租单位员工使用不具备安全条件设备的违规行为未能及时制止。
