# 铂金广场工地“11·30”坍塌死亡事故 调 查 报 告

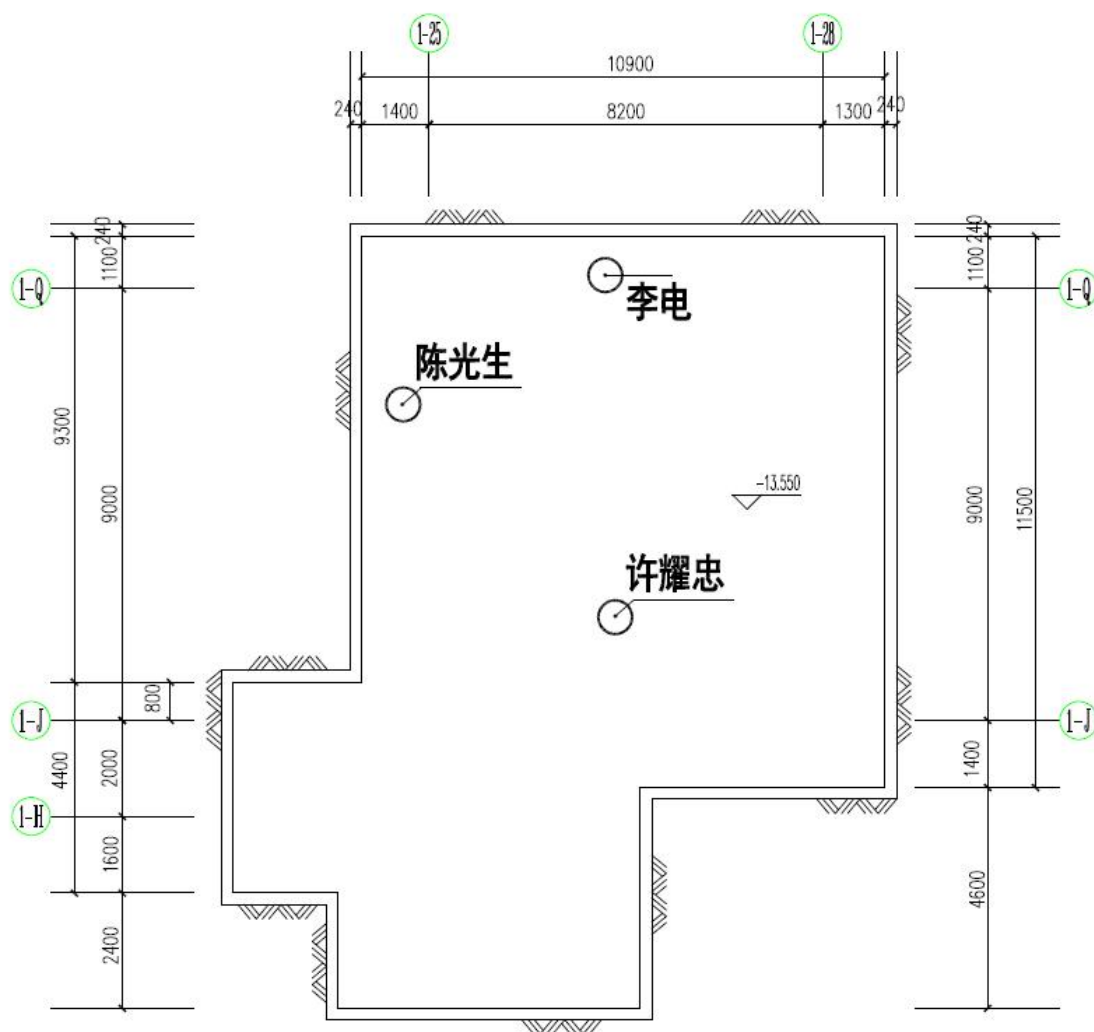
附图 1

经现场勘查，坍塌区域位于铂金广场二层地下室基坑中（见附图 1），1-25<sup>-</sup>1-28/1-J<sup>-</sup>1-Q 轴电梯井局部加深开挖形成的坑中坑，矩形组合，平面尺寸约 10.9m×11.5m，坑深 3.4m，属于《住房和城乡建设部办公厅关于实施<危险性较大的分部分项工程安全管理规定>有关问题的通知》（建办质〔2018〕31 号）规定的危险性较大的分部分项工程范围。

事发时电梯井坑清理作业班组位置图

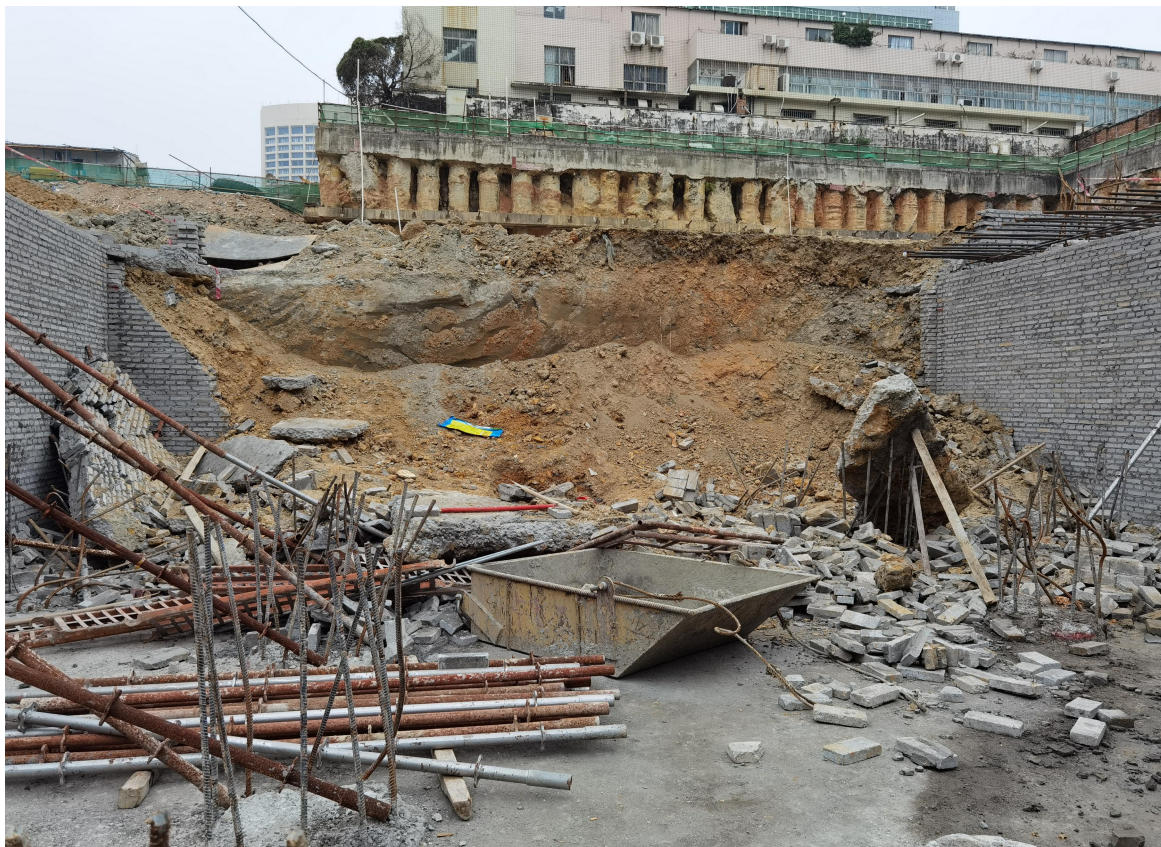
附图 2

坍塌砖模位于电梯井基坑北侧，作为钢筋混凝土电梯井砖模，墙体长 10.9m、厚 240mm，砖模外侧回填 1m 宽 × 3.4m 高的土方，坑边附近没有工程桩；其余三边砖模墙体厚 240mm，与回填土体存在脱离缝隙，设置钢管斜撑，坑边附近有工程桩。

电梯井基坑北侧砖模除西端下部未倒塌外，其余全部坍塌，离坍塌墙体 1 米距离的原土层是直壁开挖，未见滑坡（见

附图 2)。电梯井基坑其余三边砖模未见坍塌迹象，坑边附近的工程桩起到了一定的支护作用。

依据现行国家设计、施工规范要求对事故基坑砖模墙进行技术分析论证，专家认定事故直接原因为：3.4m 深电梯井基坑北侧 240 厚水泥砖模，无法承受墙外高回填土产生的水平推力，砖模墙从中部弧形顶出开裂破坏、向东西两侧坍塌，呈现完全的脆性破坏特征。具体分析如下：

**（一）坚决落实事故基坑加固整改措施。**铂金广场项目部要彻底摸查事故基坑范围东、南、西侧砖模墙的厚度，编制基坑墙体专项加固整改施工方案，由施工单位技术负责人审核，总监理工程师审查后实施加固整改。区住房和城乡建设局要对加固整改工程进行严格监督，隐患整改不彻底、安全措施不落实、事故风险未消除绝不允许复工。
