# 湛江经济技术开发区东山街道“8·3” 天然气长输管道泄漏事故调查报告

编制单位：湛江经济技术开发区东山街道“8·3”天然气长  
输管道泄漏事故调查组

编制日期：2024年11月14日

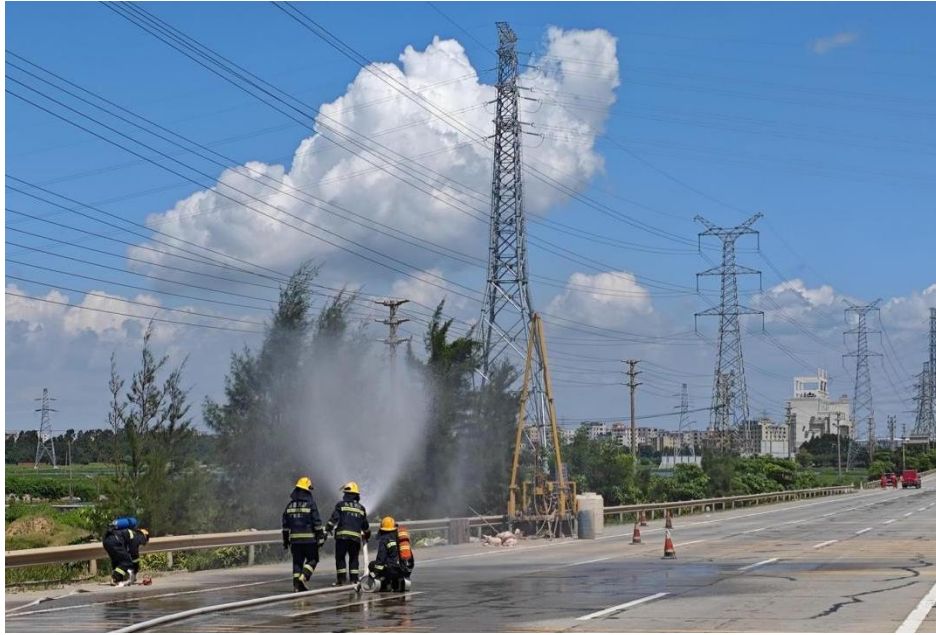
图 1

1. 事故发生地点位于东海岛东山街道调逻村红星水库桥西南约 132 米处疏港大道（图 1）。

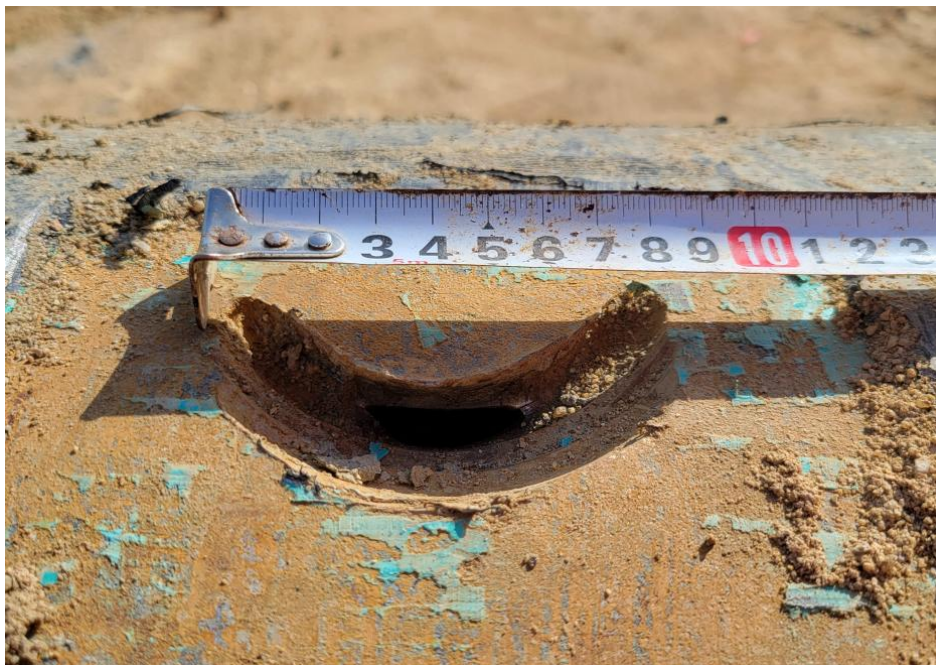
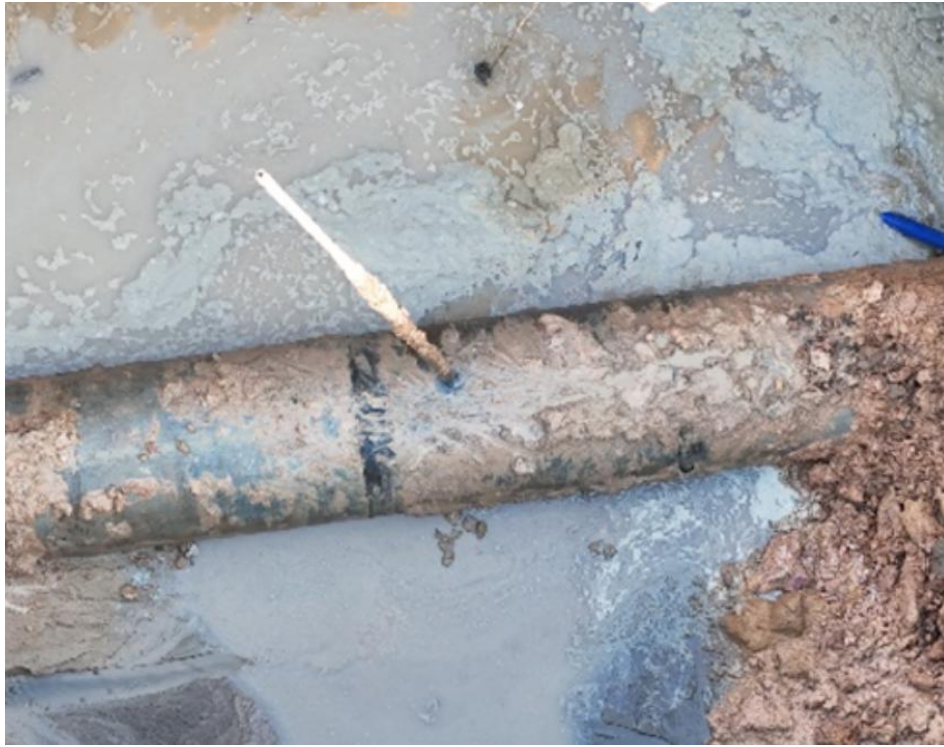
图 2

2. 管道破损面呈月牙口状，长度约 8 公分、宽度 1.5 公分，部分已经钻透管壁，长度约 4 公分；管道外保护套管已经钻透，直径约 11 公分（图 2-3）。

应急抢修队伍到达现场，立即对现场情况进行勘查，勘查后经现场应急指挥部组织研究，为缩短抢修时间、保障施工安全，决定采用破除水泥路面开挖两级作业坑、利用钢板桩支护保证基坑成型、采取基底防水固化及不间断抽水形成作业面、切除更换受损管道的抢修施工方案；10时35分，交警部门对泄漏点公路进行管控；12时40分，东海岛输气站开始放空；20时38分，东海岛输气站放空结束；22时18分，开始从东海岛输气站向文参阀室进行氮气置换；8月4日1时4分，氮气置换完成。并持续低流速注氮，保持氮气微正压状态；经过对泄漏点和放空点进行检测、开展作业带清理、落实抑尘等环保措施、联系交通部门见证移除钻机过程取证留影后，开始进行抢修施工；8月7日22时00分，支线恢复向中科炼化供气，按原管道设计标准恢复管道保护措施；8月9日，完成箱涵盖板浇筑，完成后养护三天，再进行回填；8月12日将道路现场抢修结束；8月14日道路恢复通车。

省岩土勘察院勘察外业作业人员 2024 年 8 月 3 日 8 时 30 分在疏港大道改造工程进行钻探作业，8 时 37 分左右钻破地下中石化粤西管网有限公司所辖中科干线天然气管道，是造成天然气泄漏的直接原因<sup>1</sup>。

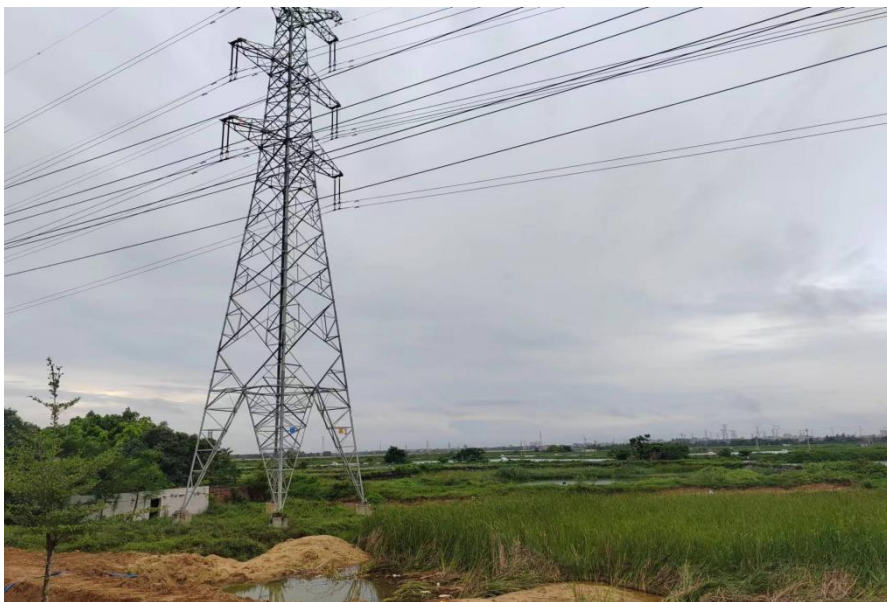
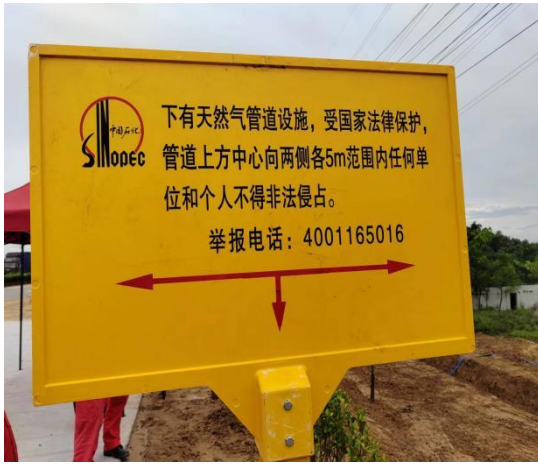
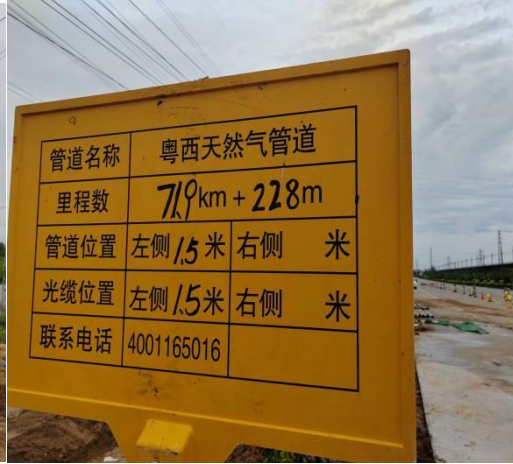
图 4

3. 钻探作业点旁边约 20 米处有燃气管线地上警示标志牌（图 4-6。原标志牌周边有较多杂草，后于本次事故被损坏管道维修过程中拆除，新制标志牌如图 5、6 所示立于道路旁）。

1. 加大管道保护力度，全面压实管道业主单位安全生产主体责任。区发展改革和科工贸数据管理局（发改）要督促粤西管网全面总结管道保护工作中存在的不足，进一步加大管道保护力度：一是加强与住建局、代建局、公路局、城综局、农业（水务）局等职能部门沟通，建立涉油气管线施工沟通协调机制，提升第三方施工管控水平；二是加强管道沿线桩牌管理，升级管道穿跨越地区警示标识，提高管道沿线特别是道路、河渠、高后果区桩牌的醒目度，增强后果警示的震慑性；三是大力开展管道保护宣传，了解掌握第三方施工信息，群防群策、联防联控；四是与附近管道企业建立联巡机制，优化巡线时间，实施错峰巡线、日出巡线、加密巡线，提升巡护质量；五是持续开展管道保护薄弱点排查，与附近管道企业建立联巡机制，改进提升管道完整性管理，确

**3.中石化粤西管网有限公司**要继续严格落实企业主体责任，加大安全生产经费投入，加强巡管巡线及值守安排，严格落实应急处置责任。强化应急救援能力建设，严格事故报告和应急处置。同时，要结合现场环境，完善警示标志设置并对警示标志周边杂草定期清理，提高警示标志的辨识度。
